# NOUVELLE STRATEGIE DE SELECTION DES PRIMAIRES D'ADHESION POUR REVÊTEMENTS TRICOUCHES

**Valérie SAUVANT-MOYNOT<sup>a</sup>, Jacky GRENIER<sup>a</sup>, Jean KITTEL<sup>a</sup>**

## **RESUME**

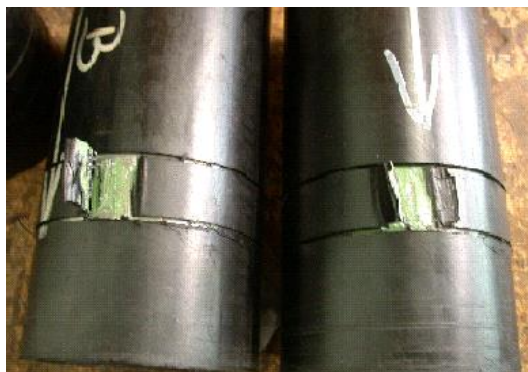
Le pelage des tubes après 21 jours de vieillissement est impossible à réaliser, que ce vieillissement ait été effectué à 20 ou à 60°C : l'adhérence du revêtement est trop importante.

**Figure 2 : Pelage de revêtement tricouche non rainuré vieillis 21 jours dans l'eau déionisée à 20°C (gauche) ; à 60°C (droite)**

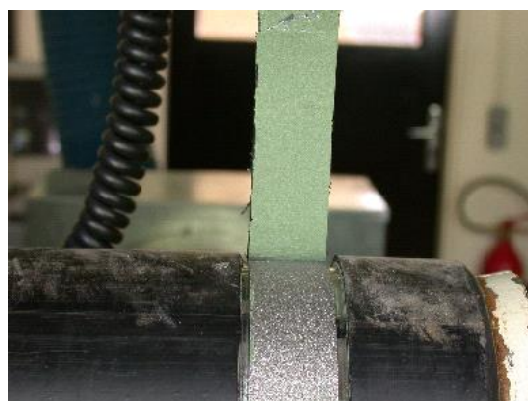
La force nécessaire au pelage de la bande n'est pas homogène sur la circonférence du tube : on observe une zone d'adhérence très faible (force < 50 N) sur 25 cm de la circonférence ; sur les 10 cm restant, la force de pelage atteint 200 N. Le métal est mis à nu, brillant et sans trace de corrosion.

**Figure 3 : courbe de pelage d'un revêtement tricouche vieilli 49 jours dans l'eau déionisée à 60°C**

La perte en eau du polymère à l'interface métal/revêtement a été évaluée à 0,7 % par Analyse Thermo Gravimétrique (ATG) immédiatement après pelage de la bande. En considérant que l'eau ne se solubilise pas dans l'adhésif en première approximation, cela correspond à 3,3 % de prise en eau massique dans le FBE.

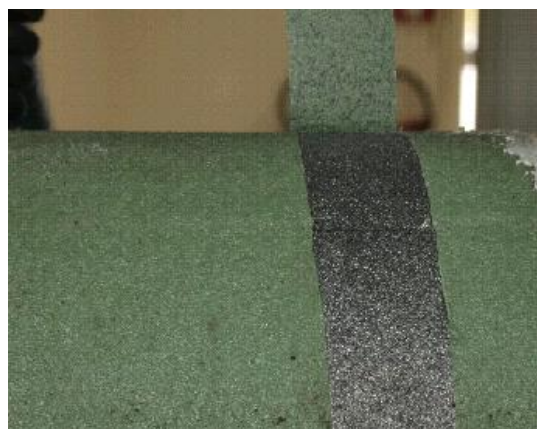
La force de pelage varie typiquement entre 5 et 9 N soit une énergie moyenne de 350 J/m<sup>2</sup>. Cette fois, des particules métalliques de couleur grise sont visibles sur la bande pelée.

Figure 7 : Pelage d'un revêtement FBE + adhésif vieilli 28 j dans l'eau déionisée à 60°C
