NOUVELLE STRATEGIE DE SELECTION DES PRIMAIRES D'ADHESION POUR REVÊTEMENTS TRICOUCHES

Valérie SAUVANT-MOYNOT^a, Jacky GRENIER^a, Jean KITTEL^a

*^aIFP Lyon – BP3 – 69390 Vernaison – FRANCE
+33 (0) 4 78 02 26 85, valerie.sauvant@ifp.fr
+33 (0) 4 78 02 20 05, jacky.grenier@ifp.fr
+33 (0) 4 78 02 27 83, jean.kittel@ifp.fr*

Mots-clés : 3-LPE, FBE, accelerated method, water permeation

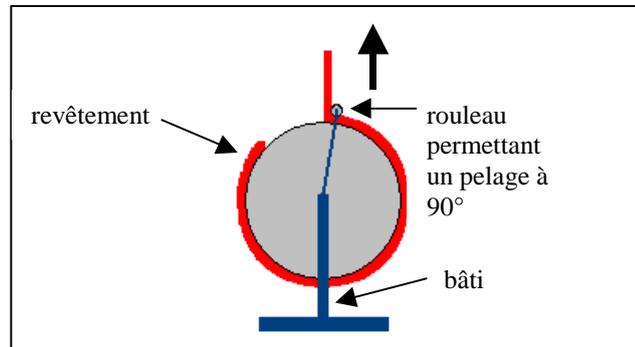
L'adhérence des revêtements tricouches est classiquement évaluée par pelage (Figure 1). La bande à peler (largeur 0.028 m) est réalisée par rainurage du revêtement vieilli jusqu'au métal afin d'évaluer la perte d'adhérence causée par l'eau diffusée à travers le top-coat. Un montage de pelage inspiré par les travaux de GDF [5, 6] a été développé afin de maintenir un angle de pelage contrôlé de 90°. La virole est maintenue à chacune de ses extrémités par des flasques en libre rotation sur un axe confondu avec l'axe de symétrie de la virole, afin de minimiser les frottements liés au montage. Cet ensemble est fixé sur la traverse mobile de la machine de traction. La bande pelée est fixée entre les mors de la machine, reliés à une cellule de charge de 1 ou 10 kN. La mesure de la force nécessaire au pelage (vitesse de 5 mm/min à 50 mm/min selon le cas) permet de déterminer l'énergie de pelage, g (J/m²) :

Figure 1 : Schéma de principe du montage de pelage des viroles

L'adhérence des revêtements bicouches est également évaluée par pelage (Figure 1), et c'est là un des points forts de la méthodologie proposée. Cela conduit en effet à une mesure directe de l'adhérence résiduelle du FBE (pas de colle à utiliser) et quantitative (tout autour du tube). La bande à peler est réalisée par rainurage du revêtement bicouche vieilli jusqu'au métal (largeur 0.02 m), afin d'évaluer la perte d'adhérence du bicouche au cours du vieillissement dans l'eau.

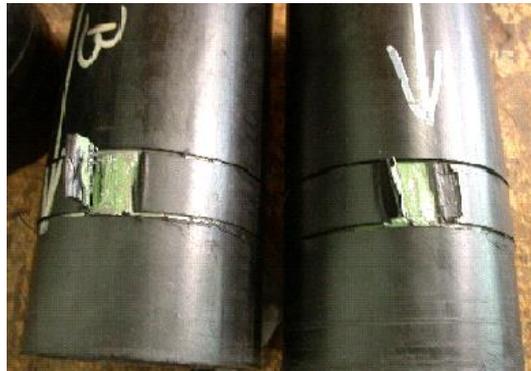
Le pelage des tubes après 21 jours de vieillissement est impossible à réaliser, que ce vieillissement ait été effectué à 20 ou à 60°C : l'adhérence du revêtement est trop importante.

Figure 2 : Pelage de revêtement tricouche non rainuré vieillis 21 jours dans l'eau déionisée à 20°C (gauche) ; à 60°C (droite)

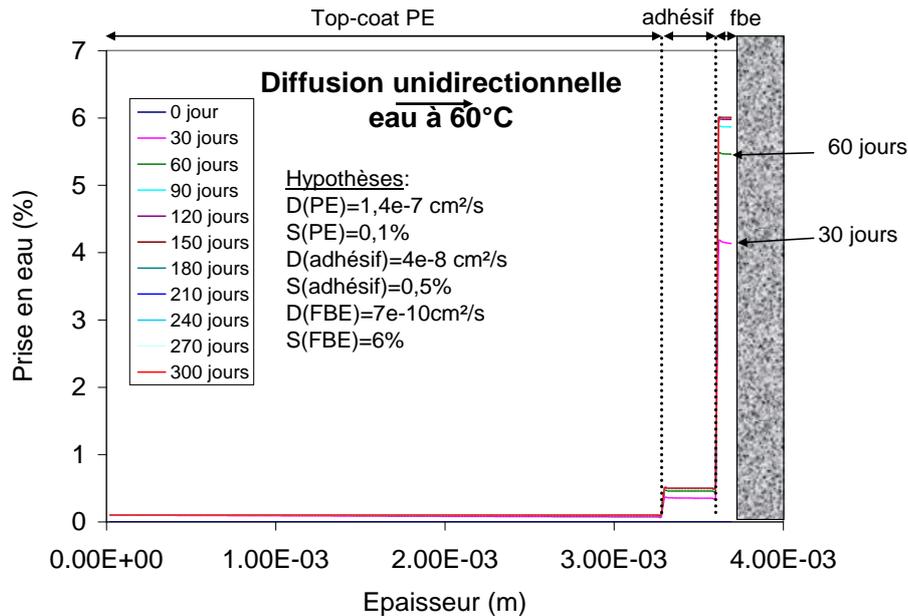
Ce résultat démontre que la pénétration de l'eau jusqu'à la couche du primaire FBE est effective après quelques semaines à 60°C compte tenu de la perméabilité à l'eau des polyoléfines – ce qui est rapide devant la durée de vie du revêtement. Ce résultat valide également les simulations de perméation [1], cf. Figure 4 pour le tricouche à l'étude.

Figure 4 : Profils de concentration en eau simulés dans un revêtement tricouche vieilli à 60°C dans l'eau

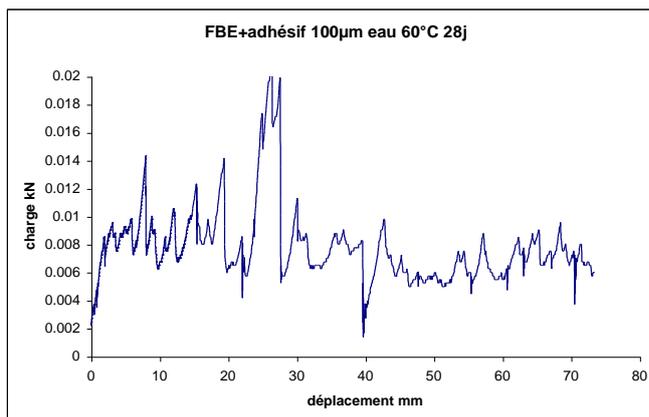
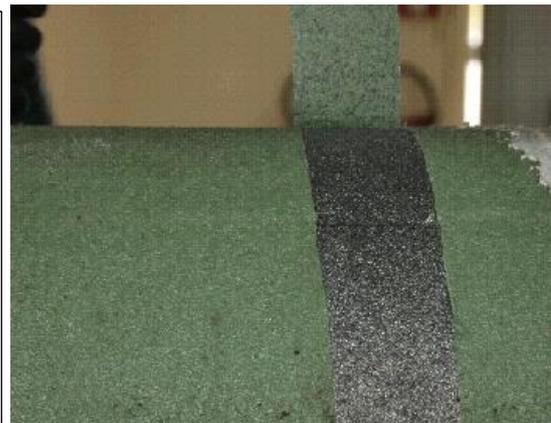
La force de pelage varie typiquement entre 5 et 9 N soit une énergie moyenne de 350 J/m². Cette fois, des particules métalliques de couleur grise sont visibles sur la bande pelée.

Figure 7 : Pelage d'un revêtement FBE + adhésif vieilli 28 j dans l'eau déionisée à 60°C

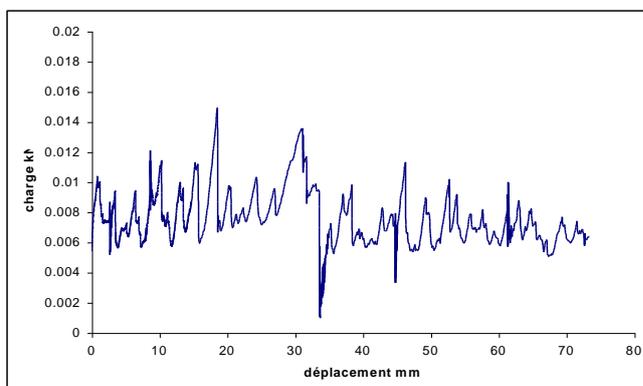
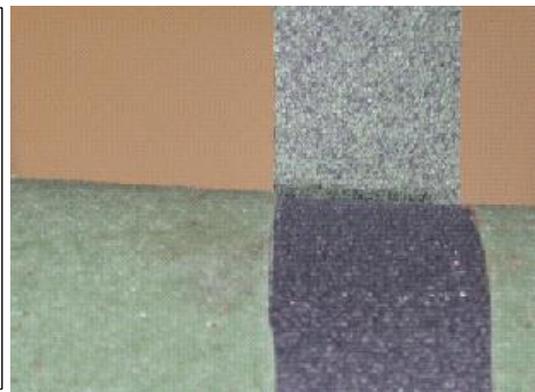
La force de pelage varie de 5 à 10 N pour une énergie moyenne de 375 J/m². Le métal mis à nu est gris-noir (signe de corrosion) et la bande pelée est couverte de particules métalliques.

Figure 8 : Pelage d'un revêtement FBE + adhésif vieilli 42 j dans l'eau déionisée à 60°C
